P I P E L I N E

RÉFLEXIONS

Numéro 3 - Juillet 2002

SUR LA SÉCURITÉ DES TRANSPORTS

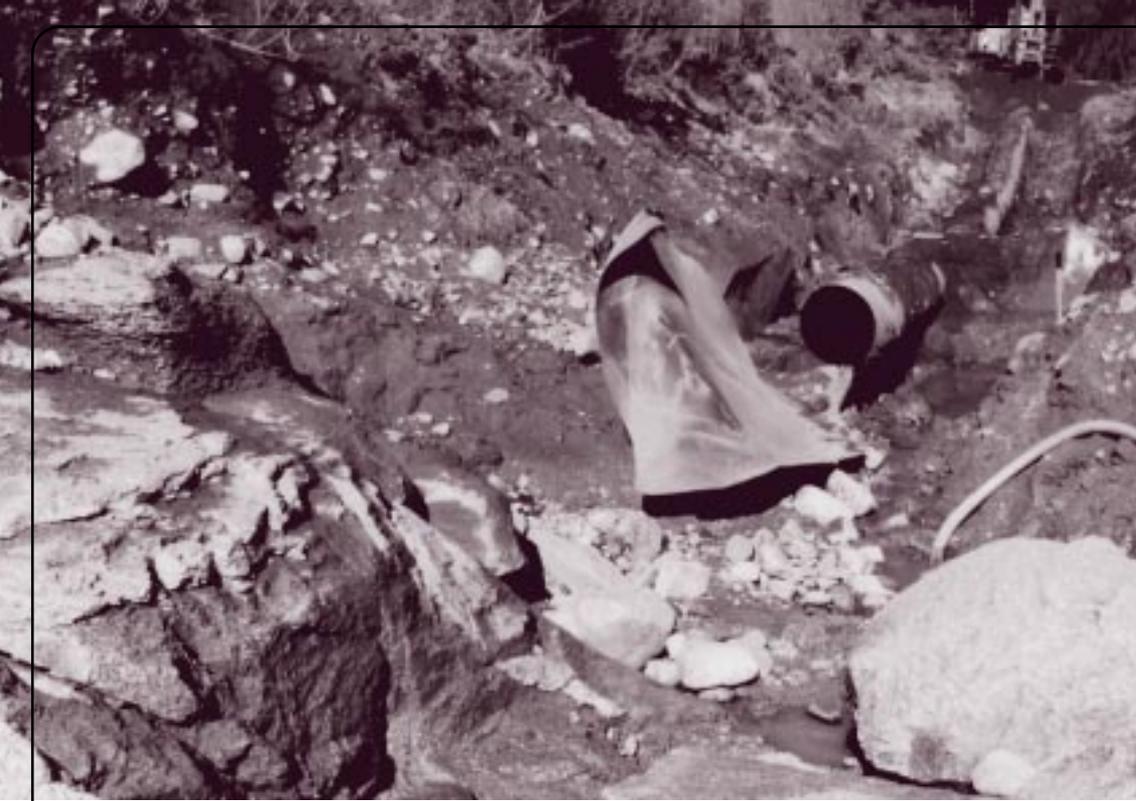
Point dur sur la conduite

Le 7 août 2000, une rupture s'est produite dans la canalisation principale de la Westcoast Energy Inc. (Westcoast) dans une zone de plus grande dureté, appelée point dur, sur la surface extérieure de la conduite. Il est probable que l'apparition du point dur a résulté d'un refroidissement rapide survenu par inadvertance au cours du processus de fabrication. La rupture s'est produite à environ 9 km au sud du poste de péage de l'autoroute de Coquihalla et presque au milieu des stations de compression 8A et 8B de la Westcoast. — Rapport n° P00H0037

Après la rupture survenue en août 2000, la Westcoast a pris les mesures suivantes :

- elle a terminé les inspections internes visant à trouver des points durs dans les sections de la canalisation principale;
- elle a effectué une patrouille aérienne au-dessus de la canalisation principale et de la boucle de canalisation principale à l'aide d'une technologie d'imagerie infrarouge pour déterminer s'il y avait des fuites dans la canalisation;

- elle a révisé ses procédures en cas de rupture pour aider les contrôleurs de l'acheminement du gaz à diagnostiquer les situations liées à des ruptures de canalisations;
- elle a présenté des exposés au personnel du poste de péage au sujet de son réseau de canalisations;
- elle a amélioré le système SCADA de façon qu'il soit impossible de désactiver la tonalité d'alerte relative aux alarmes de priorité élevée.

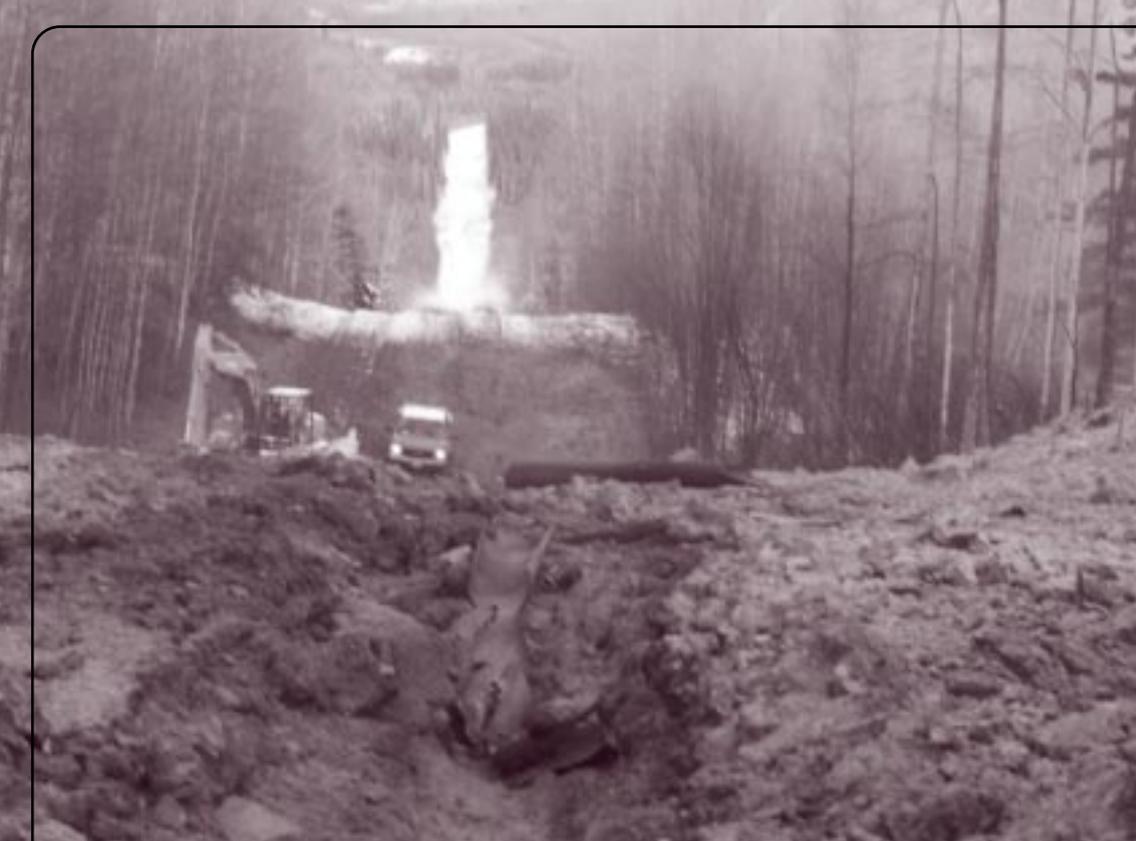
La vanne est fermée!

Le gazoduc Kobes Creek de la Westcoast Energy Inc. (Westcoast), situé dans le nord de la Colombie-Britannique, s'est rompu au poteau milliaire 10,72 le 8 décembre 1998 par suite d'une augmentation continue de la pression interne attribuable à une accumulation de gaz acide humide dont la pression a excédé la pression manométrique maximale de service. — Rapport n° P98H0044

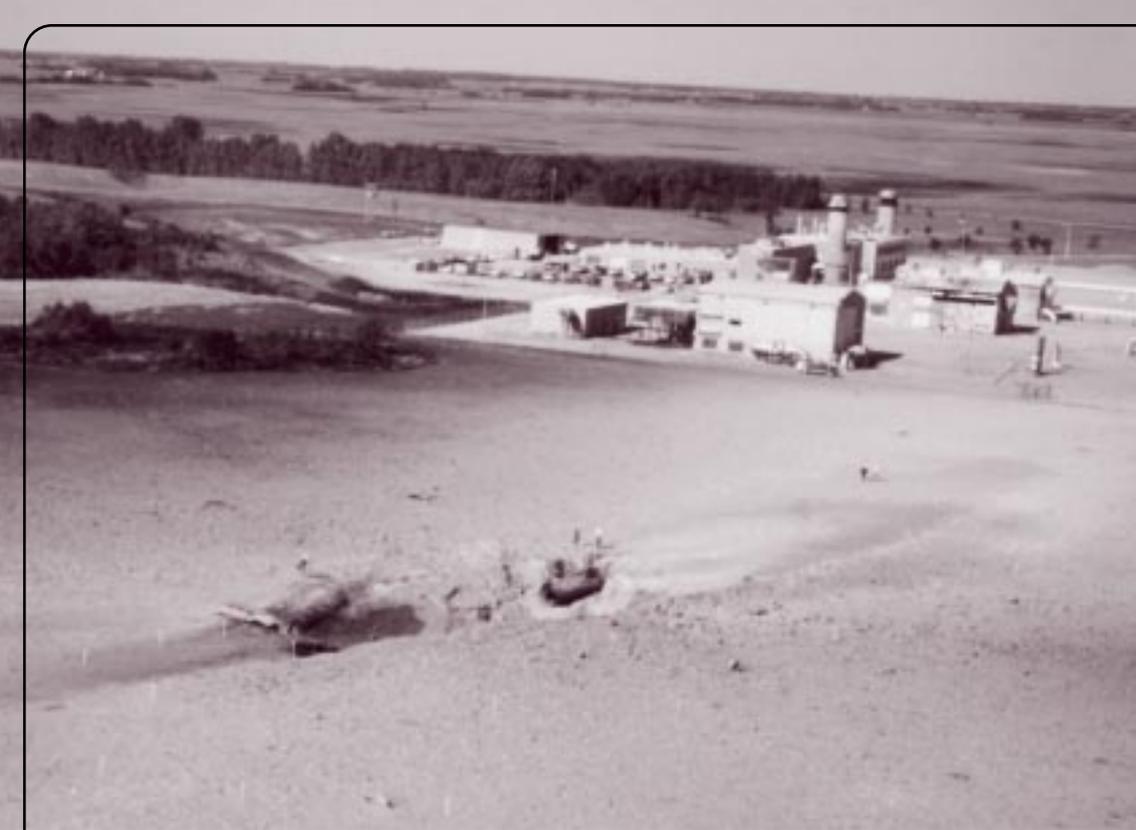
Lacunes du système de fermeture d'urgence

Par suite de son enquête sur la rupture et l'incendie de deux gazoducs survenus près de Rapid City (Manitoba), le BST a constaté des lacunes au sujet du système de fermeture d'urgence des canalisations. Le Bureau a publié deux recommandations en matière de sécurité en vue de corriger la situation et s'est dit préoccupé par l'espacement horizontal entre les canalisations.
